Landesnaturschutzverband
Baden-Württemberg e.V.

LNV-Arbeitskreis Reutlingen

Stellungnahme zum Planfeststellungsverfahren
„B 28 Bad Urach, Knotenpunkte ‚Hochhaus‘ und ‚Wasserfall‘“

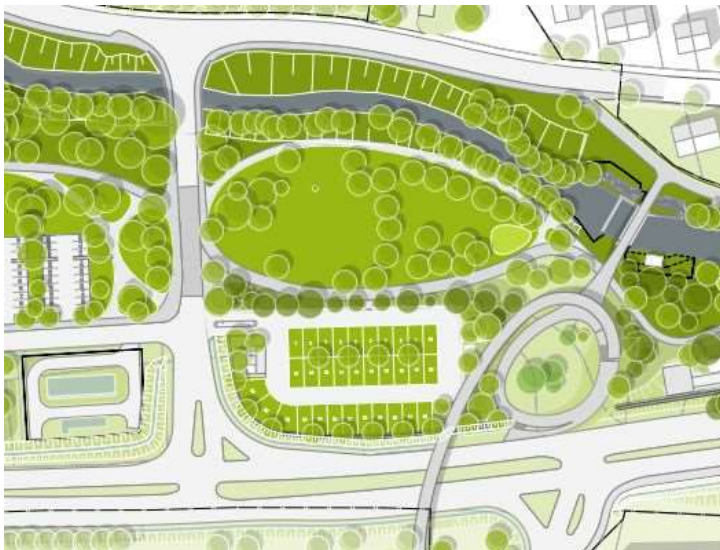
Vorentwurfsplanung Gartenschau, Verlegung des Wohnmobil-Stellplatzes (Präsentation S.12)

Zwar ist dem Text der Gartenschau-Vorentwurfsplanung nach vorgesehen, die Flächen des bisherigen Wohnmobil-Stellplatzes zu entsiegeln und als Parkwiese zu gestalten; es liegt aber **keine Flächenberechnung** vor, so dass ein Vergleich mit der B28-Planung aktuell nicht möglich ist.

Hinzu kommt, dass die bisherige Fläche des Wohnmobil-Stellplatzes als **Jagdgebiet für Fledermäuse** festgestellt wurde, durch die Kastanien-Baumreihe zur Bäderstraße und zur weiter entfernten B28 hin abgegrenzt. Nach der Verschiebung in die unmittelbare Nähe der B28 ist auch für diese Art eine **Neubewertung notwendig**, unter Berücksichtigung möglicher Irritations- und Kollisionspotenziale.
